**ANÁLISE DE OCORRÊNCIAS DE DESLIZAMENTOS EM ENCOSTAS NA
CIDADE DE BETIM-MG**

Trabalho de conclusão de curso apresentado ao Centro Federal de Educação Tecnológica de Minas Gerais como requisito parcial para obtenção do título de Engenheira Ambiental e Sanitarista.

SILVA, Patrícia Costa e. Análise de Ocorrências de Deslizamentos em Encostas na Cidade de Betim-MG. 2023. 51 p. Monografia (Graduação em Engenharia Ambiental e Sanitária) - Departamento de Ciência e Tecnologia Ambiental, Centro Federal de Educação Tecnológica de Minas Gerais, Belo Horizonte, 2023.

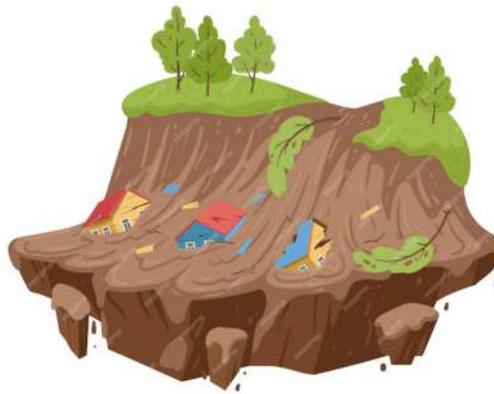
Figura 3.1 Deslizamento em encosta.

Deslizamentos são movimentos gravitacionais, comumente intensificados devido a ação da água e declividade dos terrenos, demonstrados pela Figura 3.1. Quando as forças de resistência e atrito são superadas pelas forças de tração provocadas pela gravidade sobre a declividade do terreno, os deslizamentos acontecem. Os movimentos de massa são causados primordialmente pela força de tração de cisalhamento (MONTGOMERY, 1992). Acontecem comumente em locais onde foram retiradas as coberturas vegetais naturais. São caracterizados pela presença de uma área de ruptura onde atuam forças de cisalhamento na resistência máxima ou residual da rocha ou solo componentes do local e caracterizados com propriedades de materiais porosos. (ALVARADO, 2006). Para Highland e Bobrowsky (2008), deslizamento é um termo genérico, que pode ser usado para a descrição do movimento de descida do solo, materiais orgânicos e rochas sob o efeito da ação da gravidade, e também a formação geológica que resulta desse movimento. As classificações dos diferentes tipos de deslizamentos existentes estão ligadas a mecanismos específicos de falhas em taludes e às propriedades específicas desses gêneros de falhas geológicas.

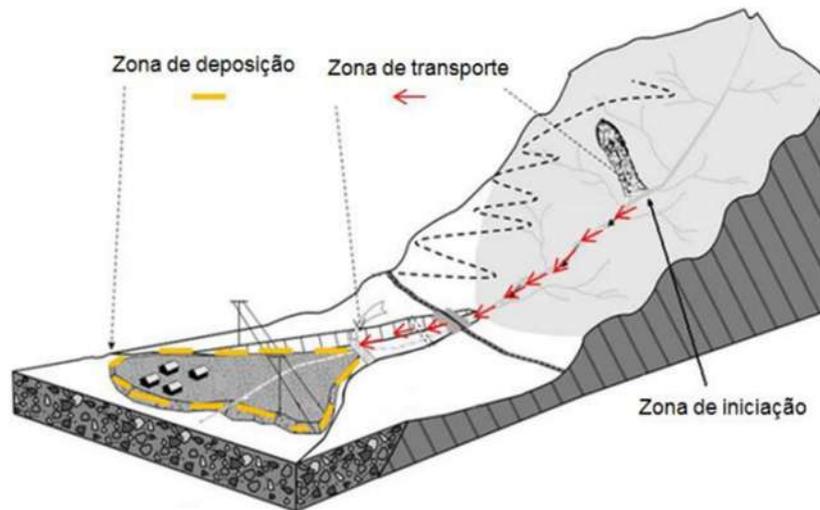
Figura 3.2: Fluxo de detritos.

Vários autores apresentam descrições diferentes para o fenômeno do fluxo de detritos. Ballantyne (2004) o considera como um rápido e descendente fluxo, onde há uma mistura de água e detritos. Segundo Guidicini e Nieble (1984), os fluxos de detrito são fenômenos cujos materiais envolvidos conduzem-se como fluidos de alta viscosidade e apresentam-se como processos fundamentalmente hidrológicos e altamente velozes. O Cemaden (2022), acrescenta que o fluxo é proveniente da ocorrência de chuvas fortes, que liquefazem o material superficial, fazendo com que eles escoem gravitacionalmente, em forma de um material viscoso, composto por lama e detritos rochosos. De acordo com Highland e Bobrowsky (2008), esses fluxos são uma forma veloz de movimento de massa, na qual solo solto, rochas e esporadicamente matérias orgânicas se misturam à água, transformando-se em lama que escoam talude abaixo. A figura 3.2 apresenta o esquema de ocorrência dos fluxos de detritos.

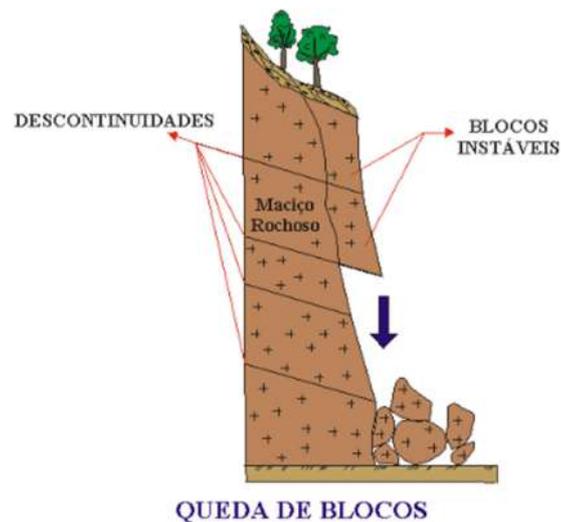
Figura 3.3: Esquema para ocorrência de queda de blocos.

As quedas e rolamento de blocos são também descritos como movimentos repentinos para baixo, de rocha ou terra, ou ainda ambas, que se despreendem de penhascos ou taludes íngremes, como demonstra a Figura 3.3. O material que desce, normalmente se choca às

paredes inferiores dos taludes num ângulo inferior ao ângulo de queda, provocando saltos. A massa em queda pode quebrar-se com a força do impacto, ou começar um rolamento em taludes mais íngremes e ou pode ainda continuar até a cota mais baixa do terreno. Ocorrem em todo o mundo, em taludes íngremes ou verticais, em áreas litorâneas ou não, e ao longo de taludes rochosos de rios e ribeirões. O volume de material transportado pode ter grandes variações, de rochas individuais a torrões de solo a gigantes blocos maciços com milhares de metros cúbicos de volume (HIGHLAND; BOBROWSKY, 2008).

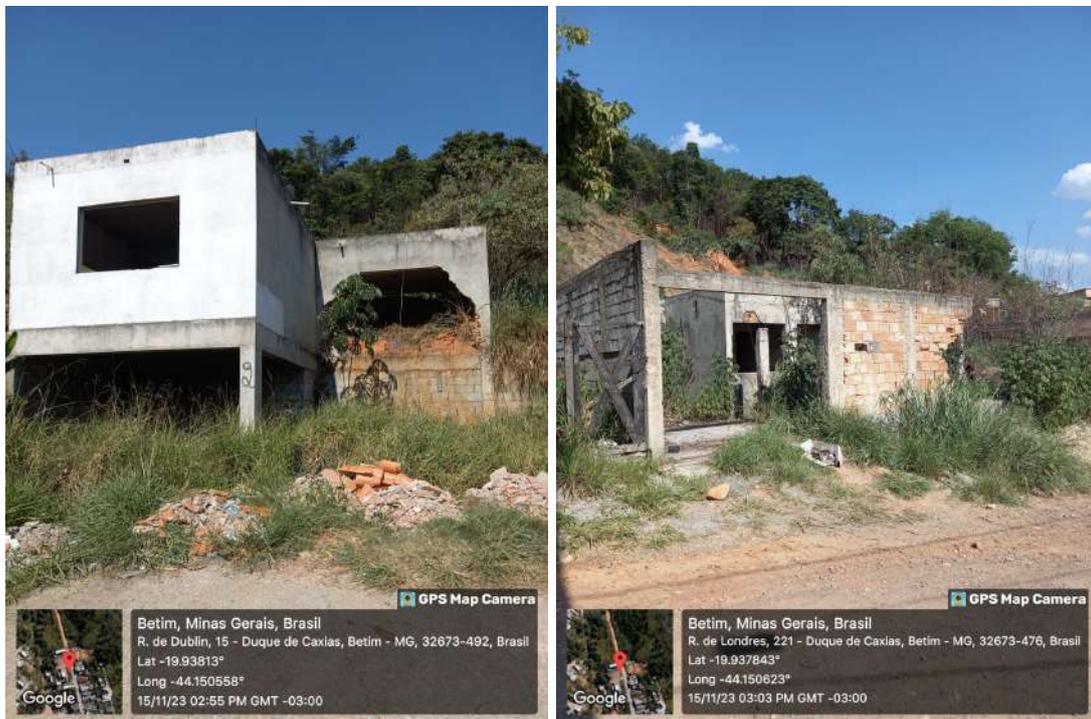
Figura 5.1: Área de deslizamento 1. **Figura 5.2:** Área de deslizamento 1.

juntamente com os restos de entulhos gerados e a marca do local onde a terra se despreendeu da encosta.

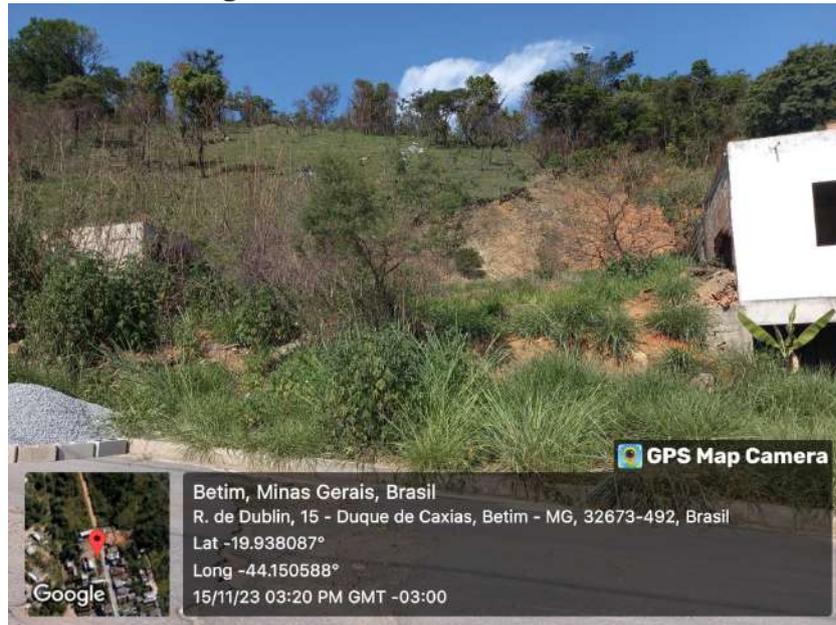
Figura 5.3: Área de deslizamento 3.

A figura 5.3 apresenta o local em que a terra se despreendeu da encosta, ocasionado o deslizamento.

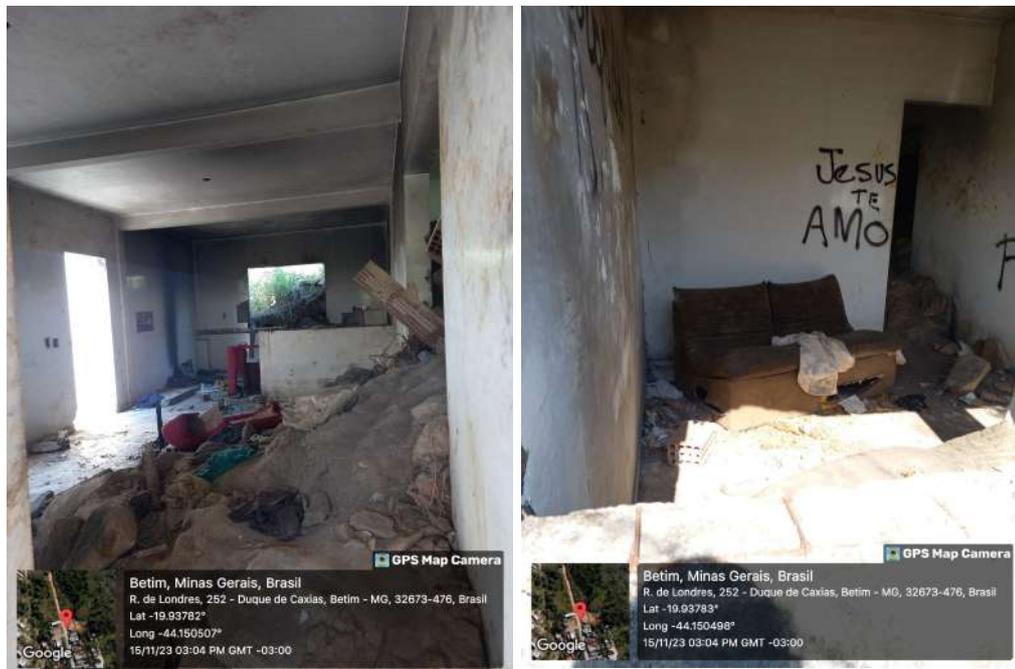
Figura 5.4: Área de deslizamento 1. **Figura 5.5:** Área de deslizamento 1.

As figuras 5.4 e 5.5 mostram como umas das casas atingidas ficou internamente, ainda permanecem no local alguns dos móveis da família e os resíduos de terra do deslizamento.

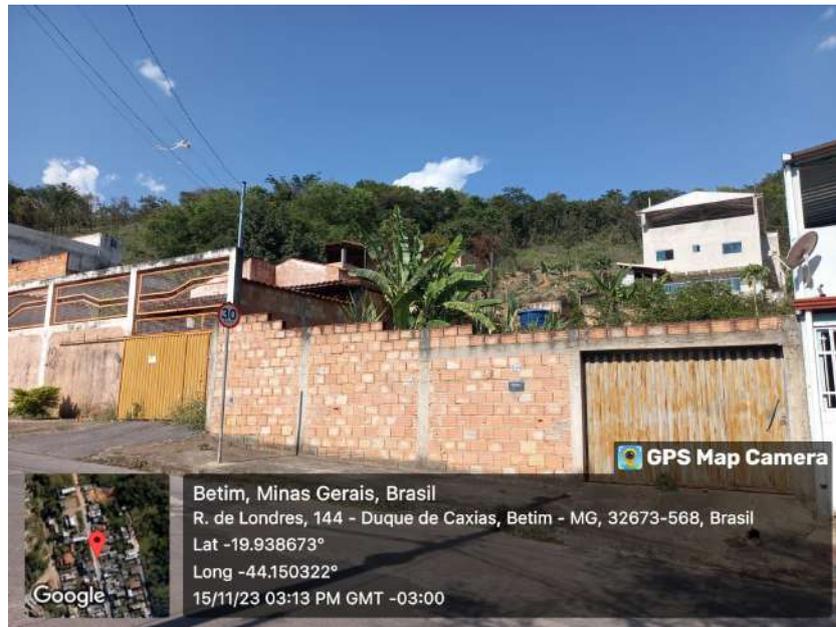
Figura 5.6: Área de deslizamento 3.

A figura 5.6 apresenta as casas vizinhas ao local do deslizamento. Desde janeiro de 2020 os ex-moradores destes locais foram removidos e estariam recebendo o aluguel social da prefeitura, com o valor atual de R\$ 600,00.

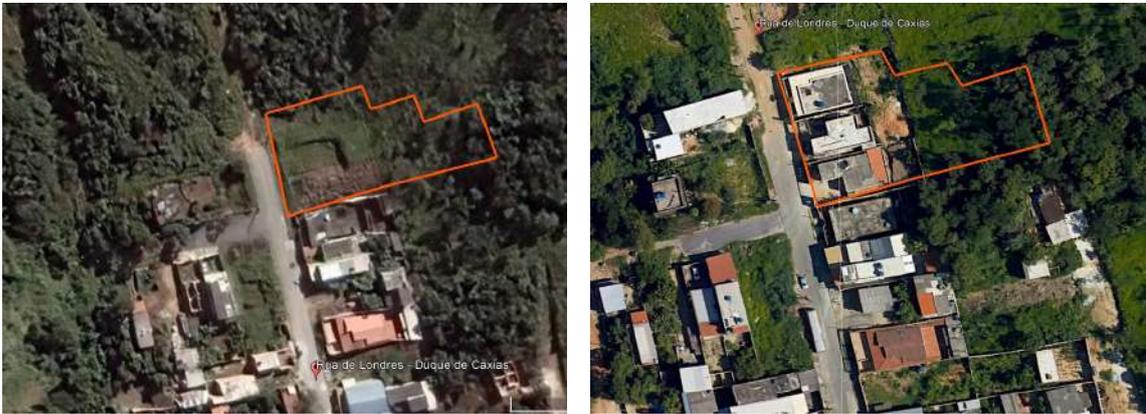
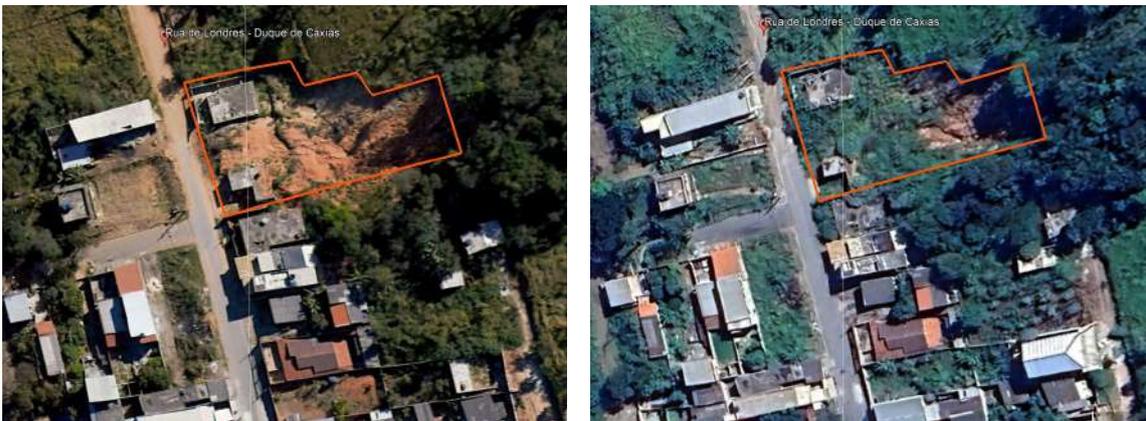
satélites é possível observar se houve crescimento populacional nas áreas afetadas, o que por um lado seria desaconselhável e arriscado, devido à probabilidade de ocorrência de novos desastres naturais, mas por outro lado seria possível, devido ao déficit habitacional e dificuldade da população em custear uma moradia em local seguro. Na figura 5.7, referente ao ano de 2012, observa-se que ainda não haviam construções na área atingida, enquanto a figura 5.8 já demonstra que houve crescimento da região, referente ao ano de 2019. Em 2020, ano em que ocorreu a catástrofe, como demonstra a figura 5.9, o deslizamento atingiu diretamente três residências vizinhas. Pode-se observar que após o acontecimento não foram construídas novas casas no local, conforme mostra a figura 5.10.

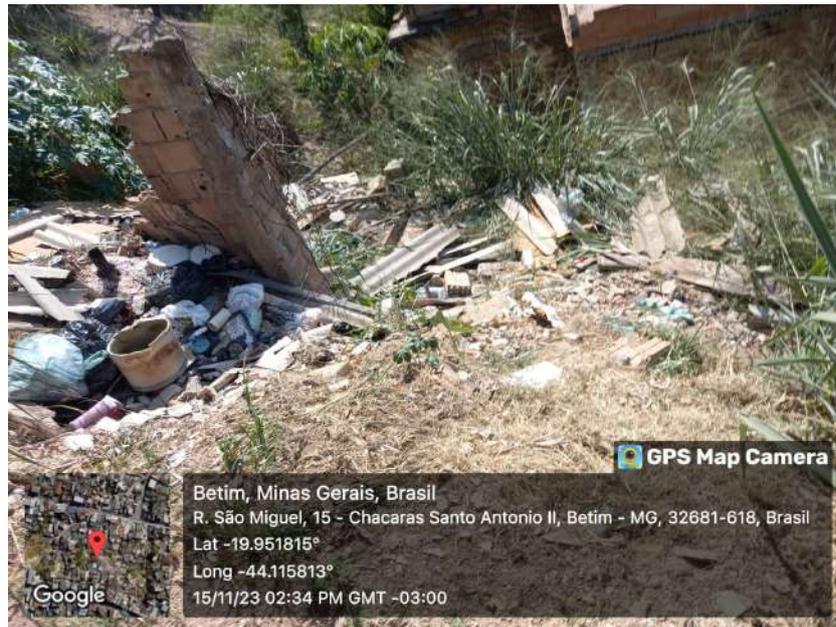
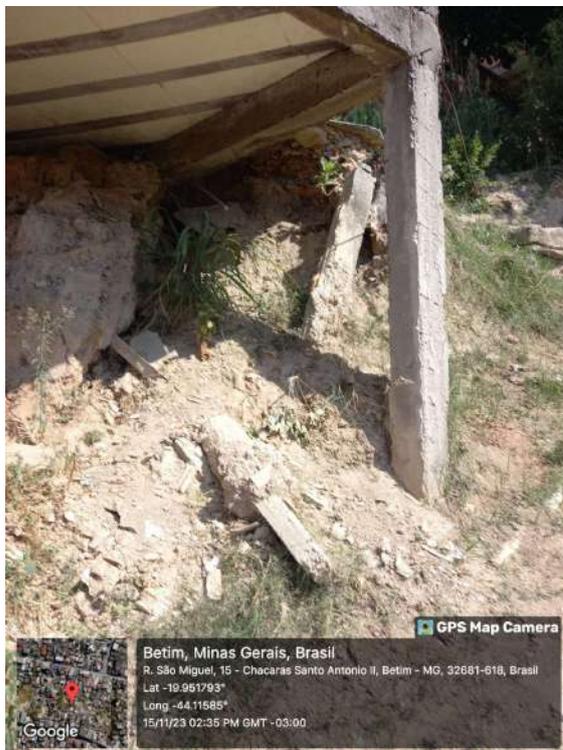
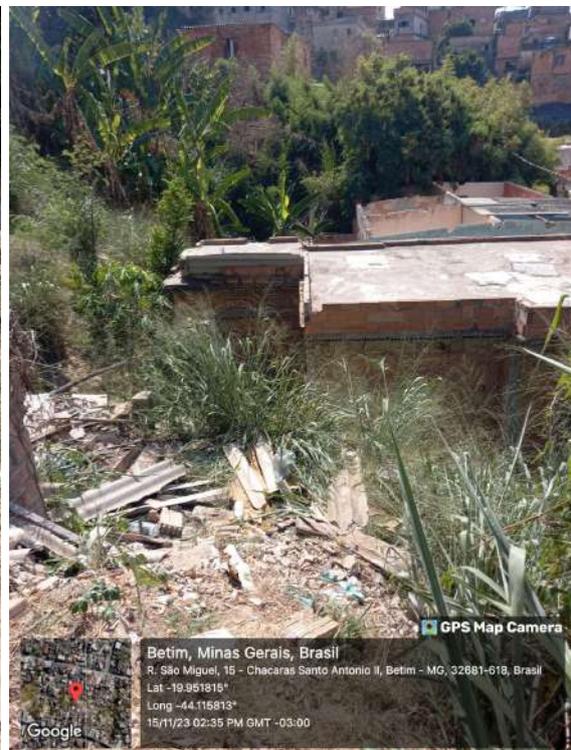
As figuras 5.11, 5.12 e 5.13 mostram os destroços das casas que foram atingidas pelo deslizamento e vista parcial de outras residências presentes na área de risco.

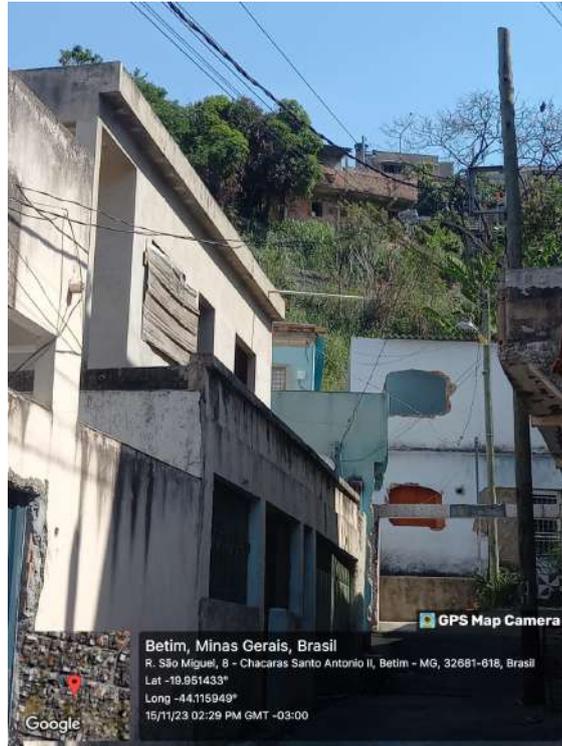
Figura 5.14: Área de deslizamento 2 – Residências da base da encosta.

A figura 5.14 apresenta as casas construídas na base da encosta onde ocorreu o deslizamento. percebe-se que os moradores já deixaram o local e as casas encontram-se vazias.

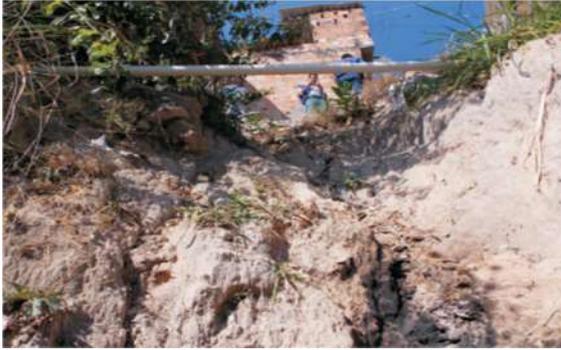
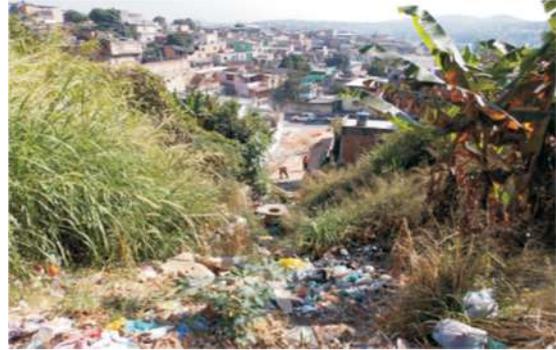
A Figura 5.15 mostra uma encosta com esgoto corrente a céu aberto, bem próxima as residências, enquanto a Figura 5.16 apresenta outra encosta, na qual ocorria descarte inadequado de resíduos. Ambas as situações potencializam os riscos de deslizamento.

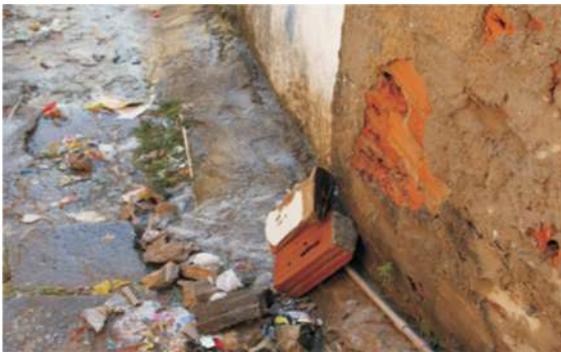
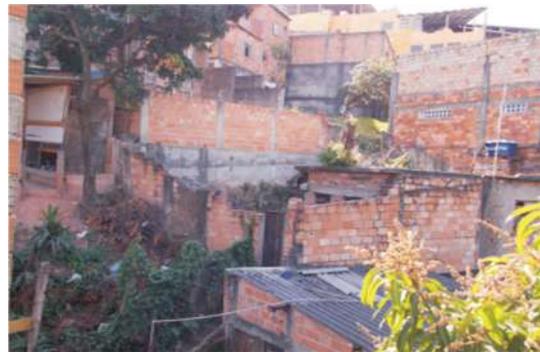
A Figura 5.17 também apresenta um local com descarte irregular de resíduos sólidos e despejo de esgoto diretamente em via pública e a Figura 5.18 retrata algumas das construções feitas no local.

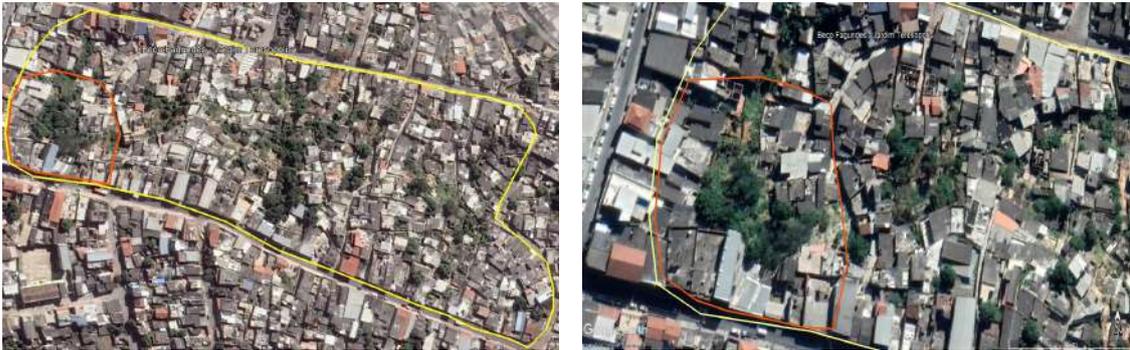
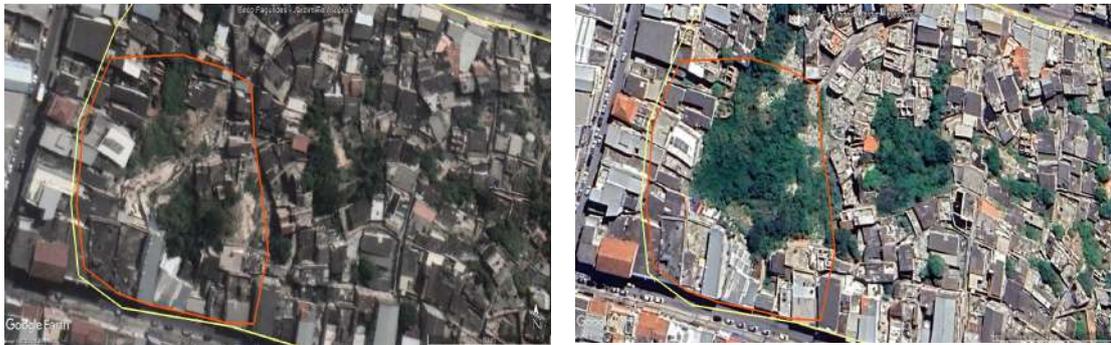
criando trincas e provocando pequenos desmoronamentos. Era possível observar pequenos deslizamentos de terra dentro dos becos ao longo de toda a encosta. Foi recomendado na época a construção de obras de contenção, drenagens superficiais, a implementação de saneamento básico no local, a limpeza da área e até mesmo a remoção dos moradores de dentro da área do polígono amarelo. Na época, estimou-se que cerca de 600 famílias moravam no local, o que daria aproximadamente 2400 pessoas. Na Figura 5.20, de 2019, alguns meses antes do desastre ocorrer, não é possível observar se houve aumento significativo no número de residências dentro da área de risco. Porém, na área do deslizamento, em vermelho, nota-se algumas possíveis marcas de erosão no talude. Na Figura 5.21, referente ao ano de 2020, é possível notar as marcas do deslizamento do talude e que parte das residências ao lado esquerdo do polígono foram atingidas. Neste desastre infelizmente duas pessoas vieram a óbito, e várias outras ficaram soterradas sob os escombros e precisaram ser socorridas por outros moradores. Na Figura 5.22, cerca de três anos após o ocorrido, é visível que algumas casas contidas dentro da área atingida foram demolidas e não foram construídas novas residências no local.

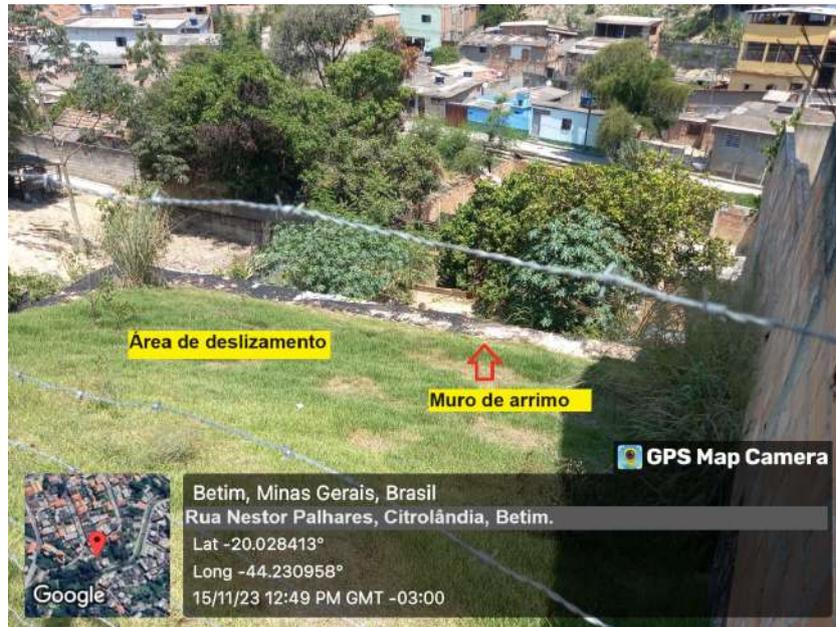
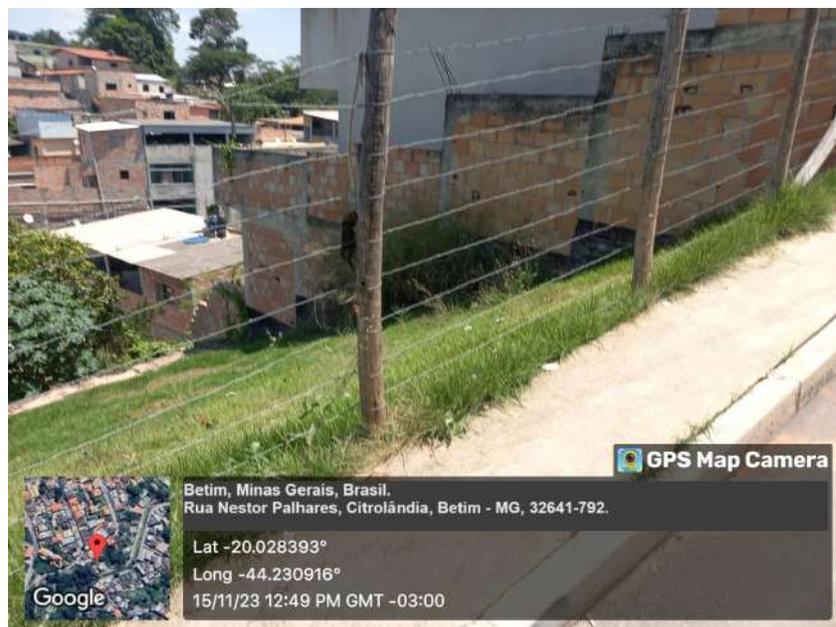
Área de ocorrência de deslizamento no bairro Citrolândia, rua Nestor Palhares, paralela ao córrego Goiabinhas. Em janeiro de 2022, durante a estação chuvosa, houve deslizamento de terra, provocando a destruição de uma casa e a morte de um morador, que morava sozinho no local. Este endereço não estava incluído no mapeamento de áreas de risco realizado pelo Cemadem, em 2012. Na visita realizada, foi possível observar que foi construído muro de arrimo na área, pelo poder público, para a prevenção de novos acidentes, conforme as Figuras 5.19 e 5.20.

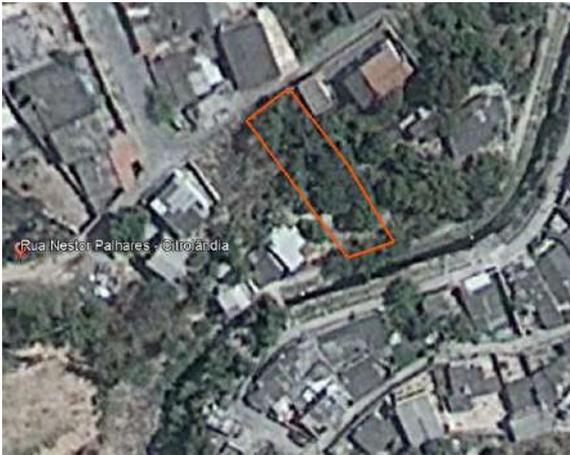
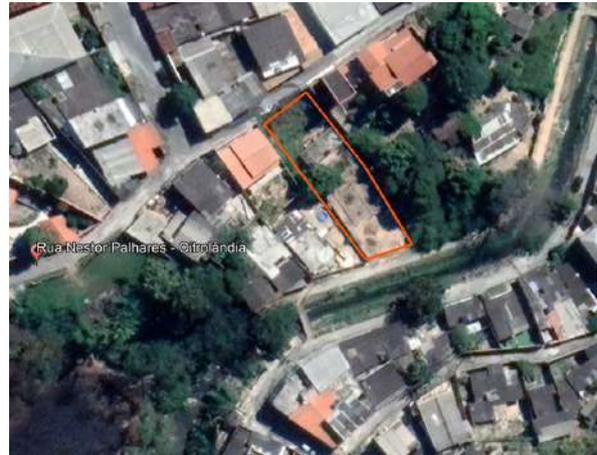
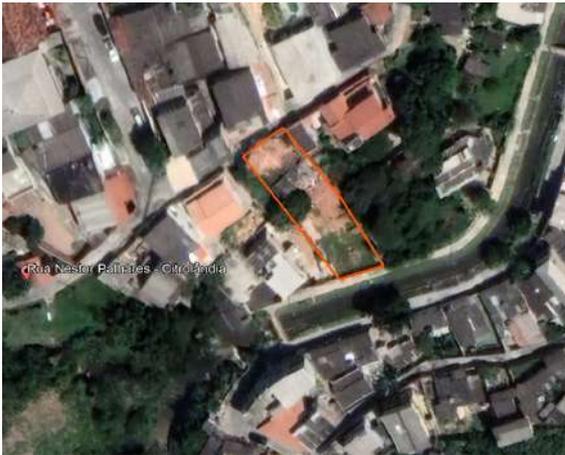
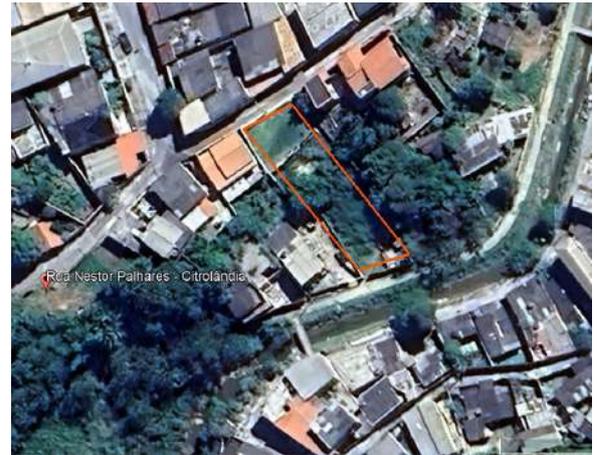
Na Figura 5.23, de 2022, pode-se observar as marcas do deslizamento no terreno, que partiu do talude construído acima do barracão, percorrendo toda a área marcada. Por fim, a Figura 5.24, de 2023, mostra o terreno sem o barracão, que foi destruído pelo deslizamento. Nota-se que a vegetação voltou a crescer e que no local não há sinais de novas construções. Aparentemente as construções vizinhas não foram atingidas pelo desastre, ao menos de forma grave.
