**LEVANTAMENTO DA SITUAÇÃO DE USO E OCUPAÇÃO EM UMA ENCOSTA
CARACTERIZADA PELA EXISTÊNCIA PRÉVIA DE PROCESSOS EROSIVOS EM
ATIVIDADE - ESTUDO DE CASO: MUNICÍPIO DE GUARACIABA-MG**

Trabalho de conclusão de curso apresentado ao Centro Federal de Educação Tecnológica de Minas Gerais como requisito parcial para obtenção do título de Engenheira Ambiental e Sanitarista.

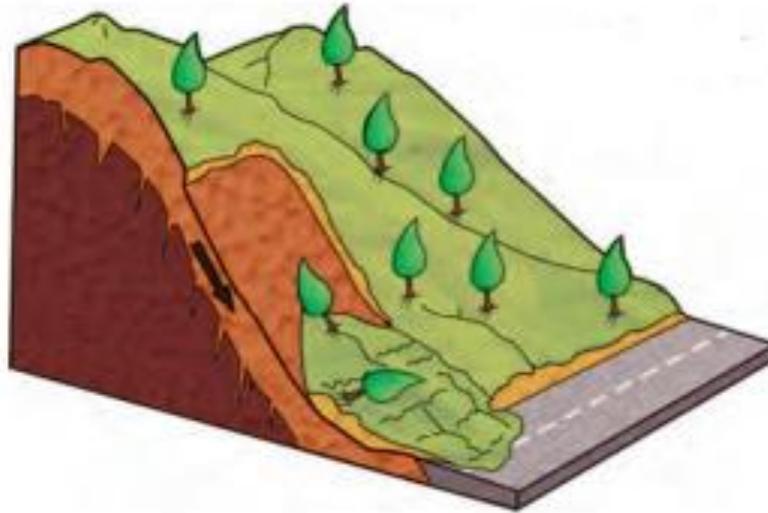
Figura 3.1: Imagem ilustrativa do escorregamento planar/ rotacional

A figura 3.1 ilustra o movimento planar, ou seja, massa de um escorregamento translacional move-se para fora, ou para baixo e para fora, ao longo de uma superfície relativamente plana, com pequeno movimento rotacional ou inclinação para trás (HIGLAND; BOBROWSKY, 2008).

Os deslizamentos planares ou translacionais em solo são processos muito frequentes na dinâmica das encostas serranas brasileiras, ocorrendo predominantemente em solos pouco desenvolvidos das vertentes com altas declividades (BRASIL, 2007).

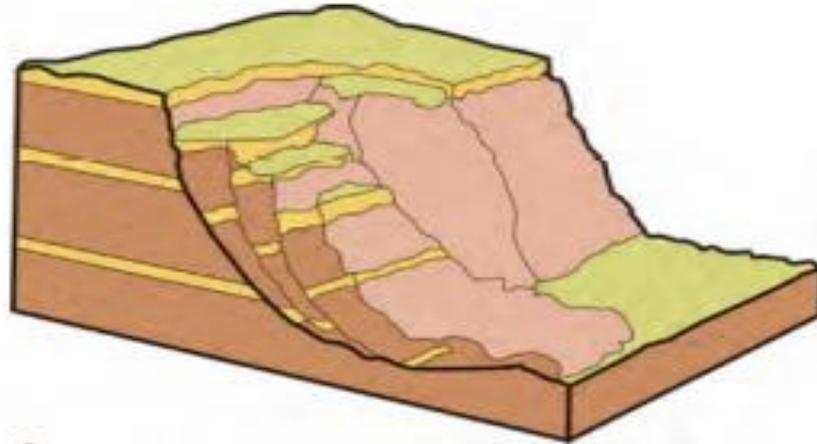
Figura 3.2: Imagem ilustrativa do escorregamento circular/rotacional

A figura 3.2 ilustra o escorregamento circular para Amaral e Gutjahr (2015) destacam que o escorregamento rotacional (ou circular) apresenta superfície de ruptura em forma curva, sem direção preferencial, com velocidades médias - metros por hora (m/h), a altas - metros por segundo (m/s). Geralmente, ocorre em locais com solos homogêneos, espessos e rochas muito fraturadas (AMARAL; GUTJAHR, 2015).

Os escorregamentos rotacionais caracterizam-se por uma superfície de ruptura curva ao longo da qual se dá um movimento rotacional do maciço de solo. A ocorrência destes movimentos está associada geralmente à existência de solos espessos e homogêneos, como os decorrentes da alteração de rochas argilosas (TOMINAGA; SANTORO; AMARAL, 2015).

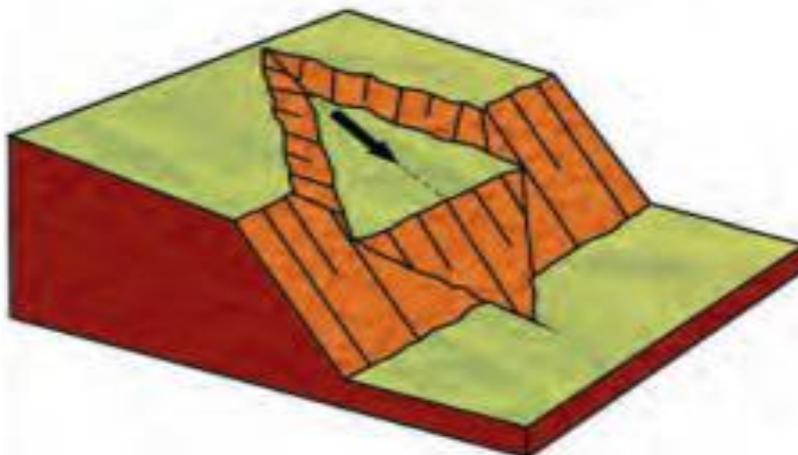
Figura 3.3: Imagem ilustrativa do escorregamento bloco

A figura 3.3 ilustra a queda e rolamento de blocos de rocha são movimentos do tipo queda livre de material rochoso com velocidades muito altas (vários m/s) (AMARAL; GUTJAHR, 2015).

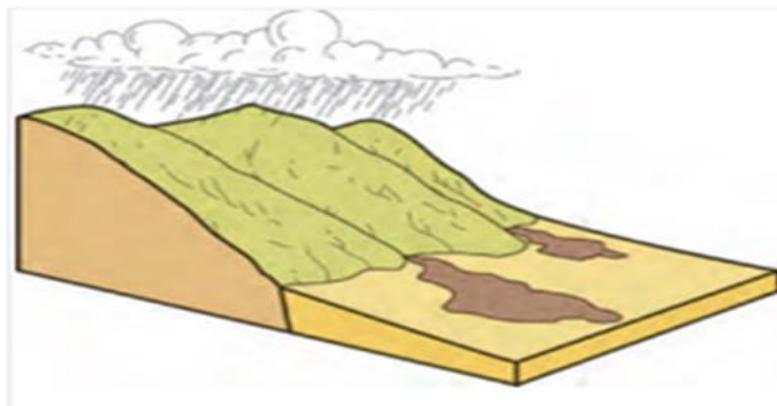
Figura 3.4: Imagem ilustrativa do escorregamento corrida

A figura 3.4 segundo Farah (2003) as corridas de massa extrapolam a encosta isolada, verificando-se em regiões de relevo acidentado onde, em chuvas excepcionais, ocorre um elevado aporte de materiais para as drenagens, a partir de escorregamentos e/ou erosões múltiplas.

Amaral e Gutjahr (2015) definem corrida como um movimento semelhante ao de um líquido viscoso ou fluido, de velocidade média a alta, de grande volume de material (solo, rocha, detritos e água), com desenvolvimento ao longo dos cursos d'água. Tem extenso alcance, mesmo em áreas planas, e grande poder de destruição, pois devasta tudo o que está em seu trajeto. Representa uma variedade de fluxo de detritos composta predominantemente por partículas finas (solte e argila) com até cerca de 30% de água (SUGUIO, 2003). Para Silveira,

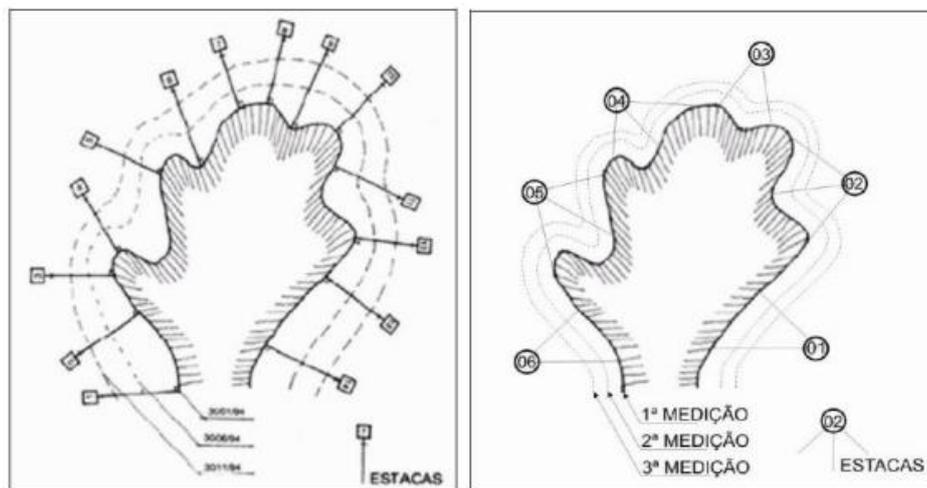
Figura 4.1: Estaqueamento com Pinos

Esses estudos anteriores, propostos neste trabalho de 2012, basearam-se na leitura de estacas, como ilustrado na figura 4.1, e foram monitoradas em um período de seis meses ininterruptos. Para a aplicação da pesquisa atual, foi selecionado o bairro Maria Chicão que, nos resultados levantados pela autora, mostrou-se representativo com a ocorrência de processos erosivos (LOPES, 2012). Entretanto, para a pesquisa atual não foi possível dar prosseguimento ao monitoramento dos processos erosivos tendo em vista limitações associadas ao possível vandalismo das estacas fixadas e ao fato de muitas áreas monitoradas em 2012 já terem sido ocupadas com habitações.

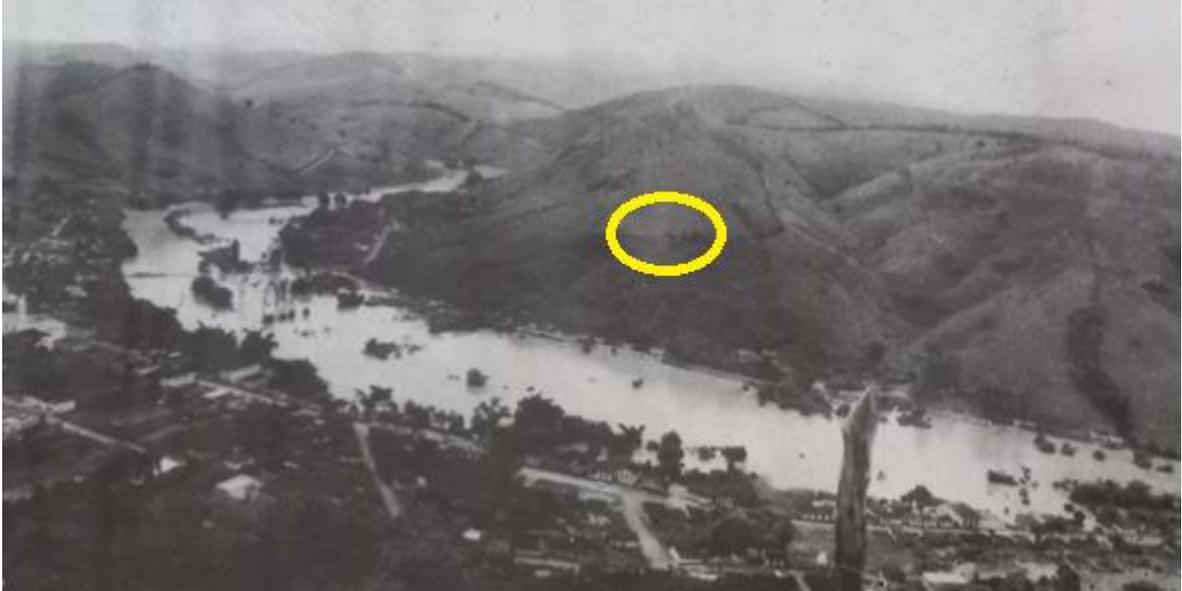
Figura 5.2: Vista panorâmica parcial extensão da área onde o bairro Maria Chicão era inexistente de 1979.

As figuras 5.2 e 5.3 mostram um apanhado histórico das mudanças que aconteceram no bairro Maria Chicão em um intervalo de tempo de 43 anos. A figura 5.2 uma visão panorâmica da cidade no ano de 1979, com destaque para o bairro Maria Chicão. Nessa imagem tem-se uma área inclinada, evidenciando em período de chuva, mostrando o rio Piranga com as margens inundadas e o bairro em estudo ainda sem construções e nenhum tipo de ocupação. Segundo os moradores antigos, nesse ano 1979 ocorreu a maior inundação da cidade. Essas informações destacadas de períodos anteriores ao período em estudo são relevantes para chegar na expansão do bairro até os deslizamentos que ocorreram no ano de 2012.

As imagens 5.2 e 5.3 evidenciam a expansão urbana da área de estudo. Na figura 5.3, registrada em 2022, observa-se a vertente com bastantes construções, destacando o crescimento do bairro Maria Chicão nesse intervalo de tempo.

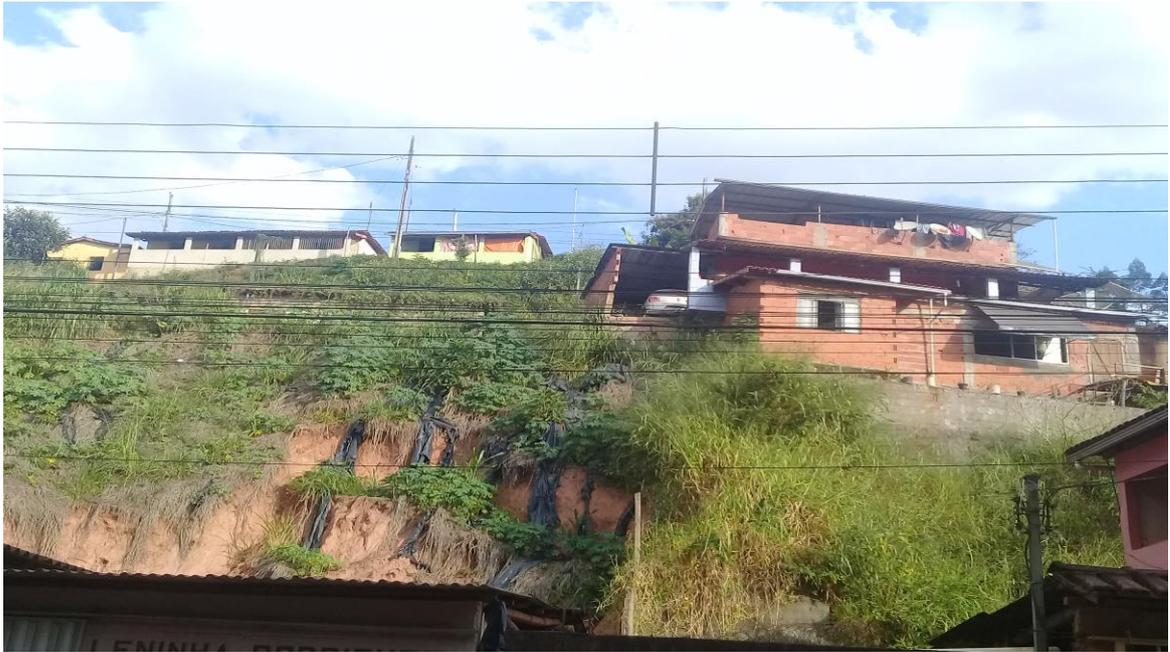
Figura 5.4: Bairro Maria Chicão 2022

consequências tem-se a expansão do número de domicílios irregulares, sem infraestrutura básica, apresentando condições precárias e conforme pode ser verificado na Figura 5.4 a seguir, são moradias de baixo padrão construtivo numa área de encosta localizada no bairro Maria Chicão.

Esses registros fotográficos, figuras 5.4 e 5.5, demonstram problemas relacionados com o crescimento urbano em condições de risco e vulneráveis às intempéries da natureza, além de desmatamento, deslizamentos de encostas, restos de lona na encosta para evitar a infiltração da água de chuva, dentre outras inconformidades.

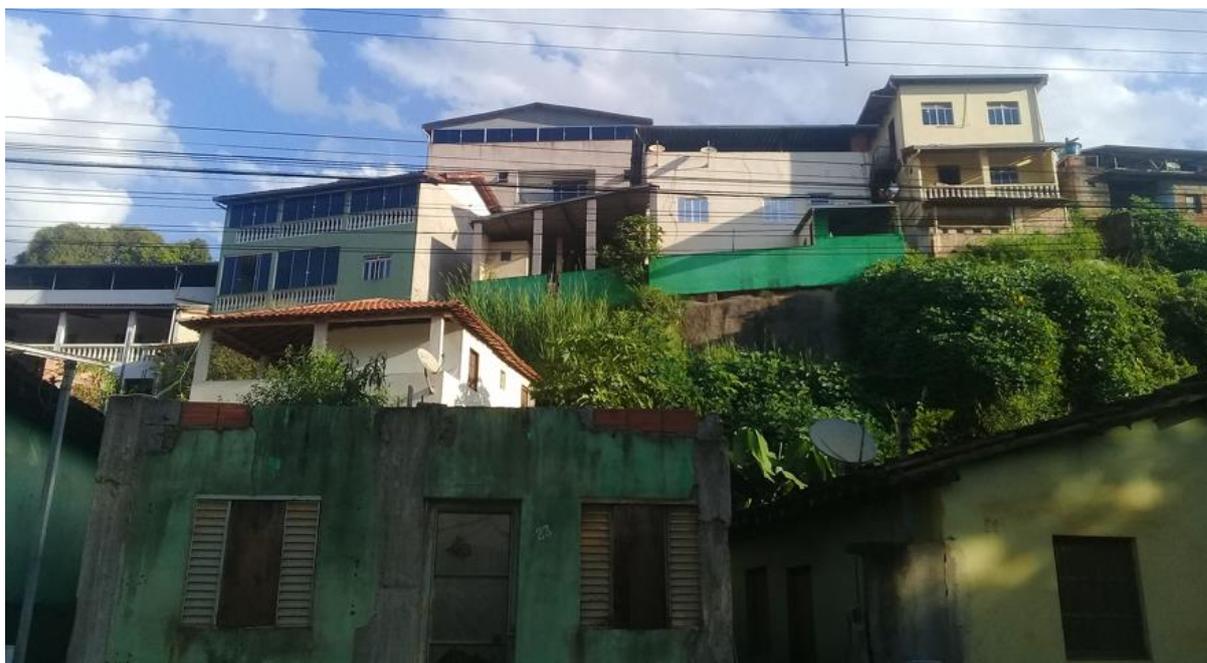
Figura 5.6: Bairro Maria Chicão – Construções Melhoradas

A figura 5.6 registra uma área com construções de melhor qualidade, onde é possível observar muros de arrimo de grande porte em encostas acentuadamente verticais.

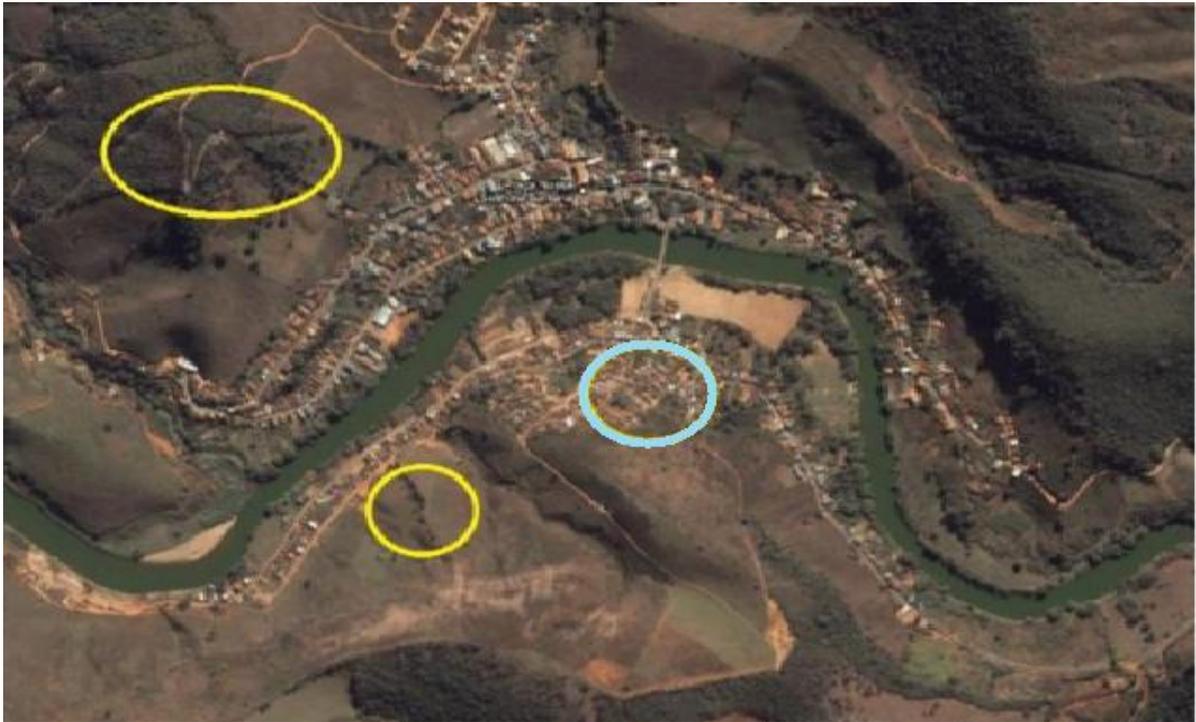
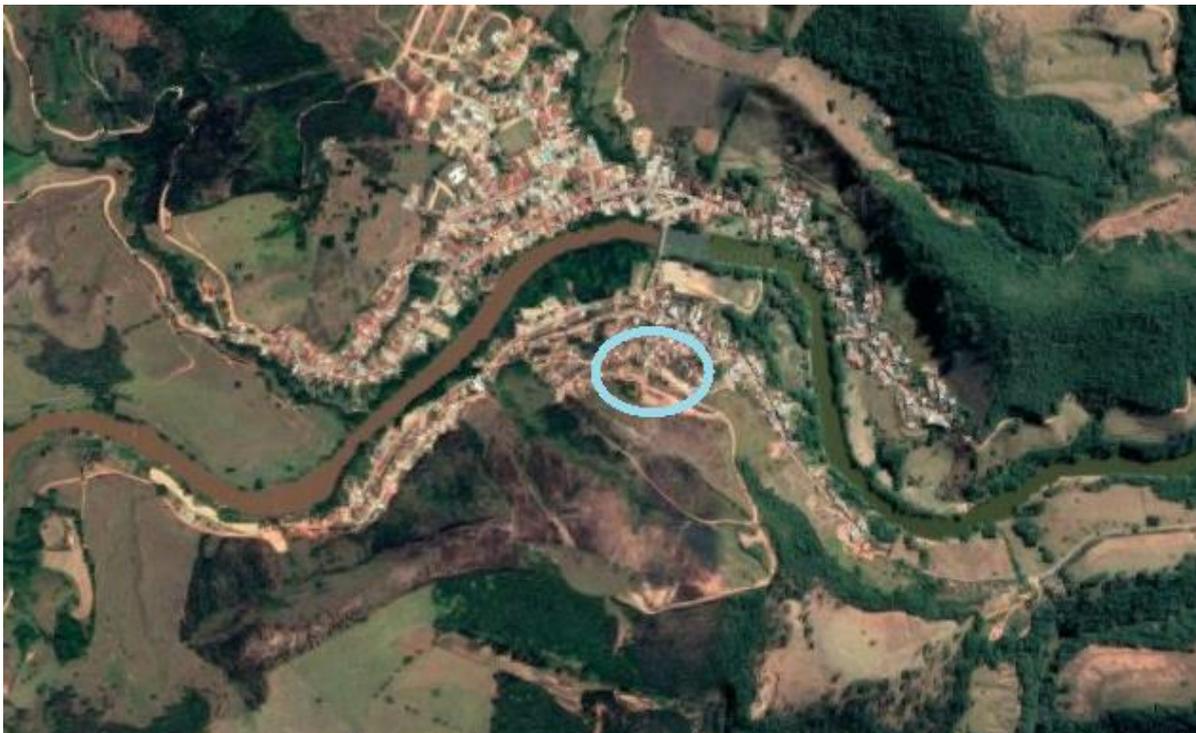
Figura 5.7 - Imagens de satélite do bairro Maria Chicão

As figuras 5.7 (2012) e 5.8 (2023), originadas de satélite, mostram uma imagem panorâmica do bairro Maria Chicão com uma diferença de 11 anos. Comparativamente é possível observar que o local realçado em azul, à direita em ambas as imagens registra a existência de grande número de construções, mas se nota uma expansão menor no crescimento do bairro Maria Chicão nesse intervalo de 11 anos. Observa-se que a evolução do bairro não teve mudanças significativas de ocupação no período, como mostram as imagens.

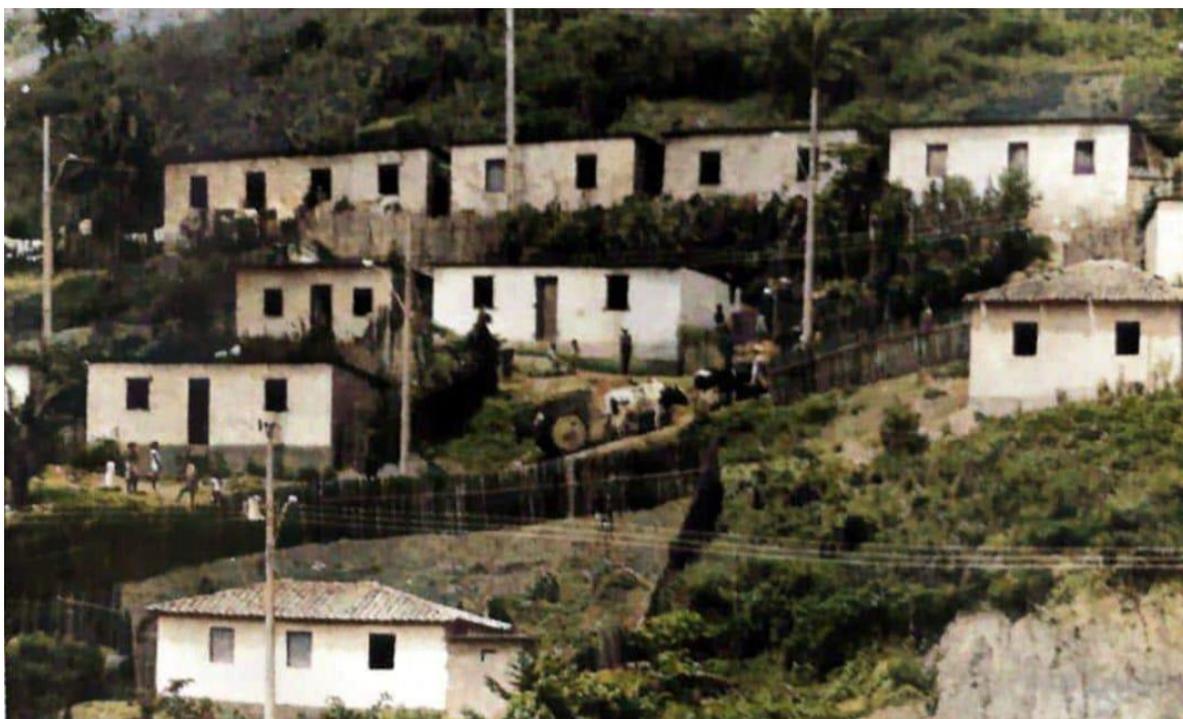
Figura 5.9: Primeiras construções 1980

A figura 5.9 a seguir mostra o início da ocupação no bairro em estudo. Nessa época é possível observar que o início ocorreu nas partes mais baixas da vertente, expandindo-se para a parte superior. Segundo informações de antigos moradores da cidade, essa ocupação foi iniciada aproximadamente no ano de 1980, sendo a opção que as pessoas encontraram para escapar das enchentes no período chuvoso, responsável pelo acúmulo de água na barragem da Usina Hidrelétrica da Brecha, de propriedade da empresa Novelis.

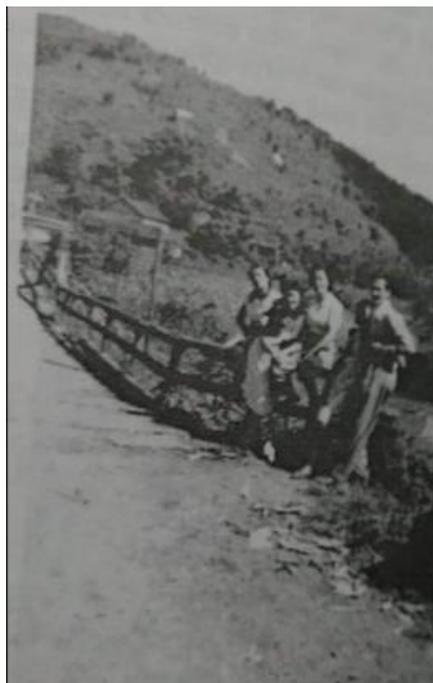
Figura 5.10: Visão parcial da inclinação do bairro Maria Chicão - antes da ocupação 1940

Na figura 5.10 é provável ser da década de 40 ainda não existia a Rua General Dutra que foi loteada no final da década citada, para aumentar o número de casas visando a emancipação política. O bairro Maria Chicão teve início de sua ocupação após a grande enchente de 1979, comentário esse dito na referida imagem pelo José Flávio Vilela (VILELA, 2020).

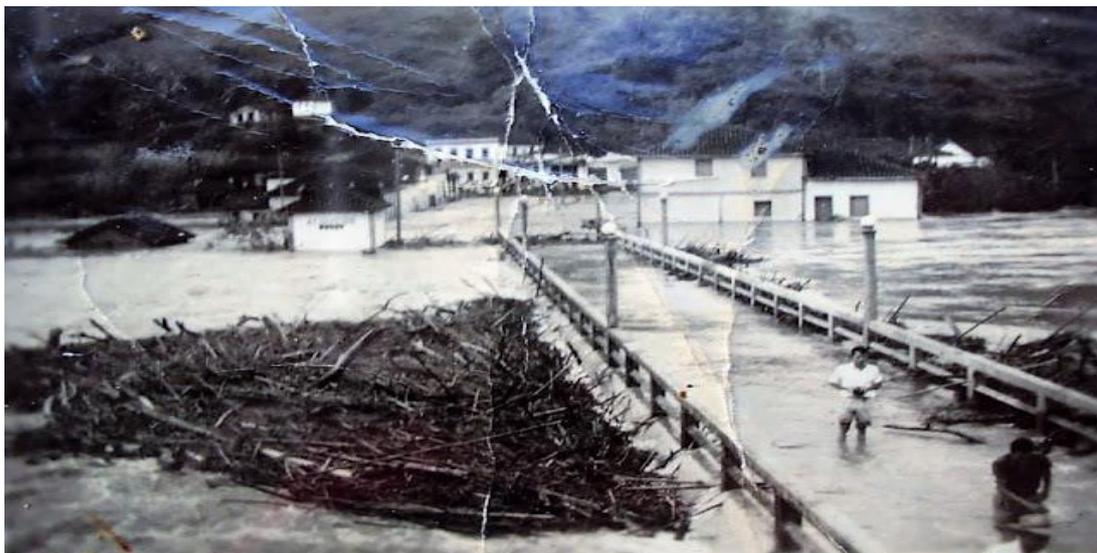
Figura 5.11: Bairro Maria Chicão 1950

Na figura 5.11 a seguir, é possível ver que no bairro Maria Chicão em 1950, não existia ocupação na parte inclinada. Essa imagem registra que as casas existentes são somente aquelas próximas ao rio Piranga, que a área próxima área sujeita à inundação. A figura 5.11 mostra a cidade, em 1968, o bairro Maria Chicão iniciava a ocupação. Observa-se a área próxima ao bairro tomada pela enchente e os moradores da área atingida pela enchente, andando sobre a ponte que liga os dois lados da cidade, além de vários outros resíduos presentes.

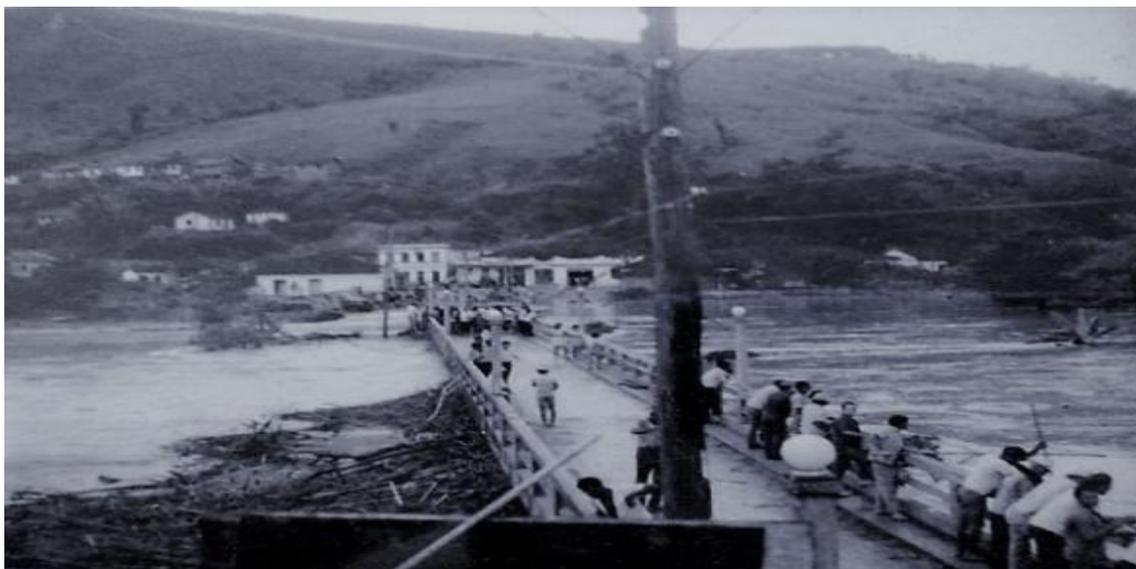
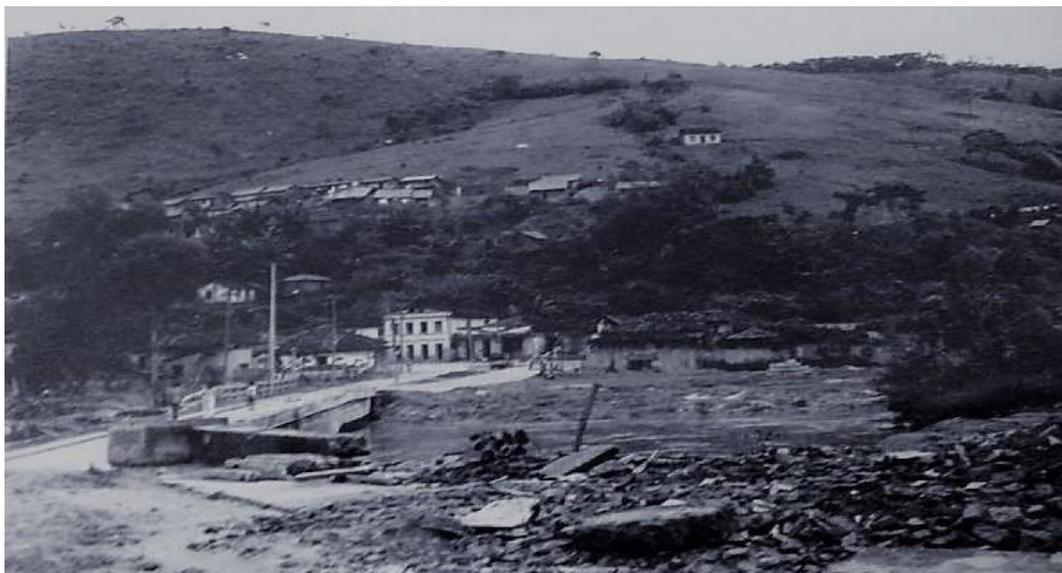
Figura 5.12 - Bairro Maria Chicão 1968

A figura 5.12 e 5.13 de 1968 são de autoria desconhecida, apesar de serem fotos antigas elas refletem claramente como a área do bairro Maria Chicão era uma região de pastagem e pouco vegetada e bem às margens do rio, já nessa época iniciava-se uma ocupação na parte baixa entre o bairro Maria Chicão e o rio Piranga.

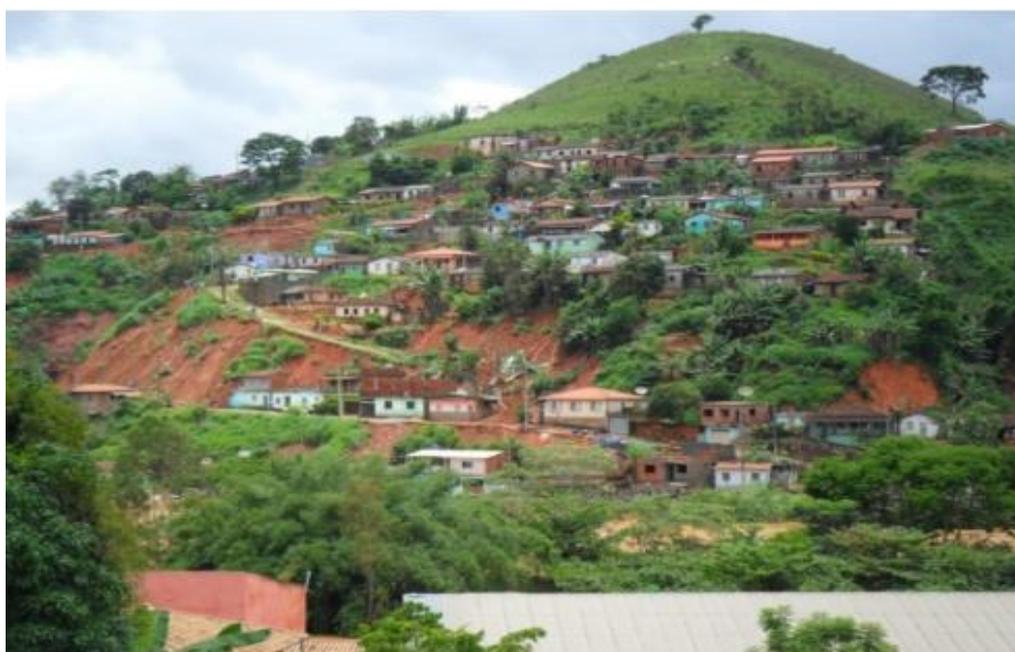
Figura 5.14 – Bairro Maria Chicão em 2012

A figura 5.14 registrada no período que Lopes (2012) fez o trabalho de campo mostra que foi um período de grande precipitação, mostrando que o rio Piranga estava em situação de inundação, deixando casas submersas e a encosta habitada com alguns deslizamentos visíveis. A figura mostra o solo mais exposto sem a vegetação, já que havia ocorrido alguns deslizamentos.

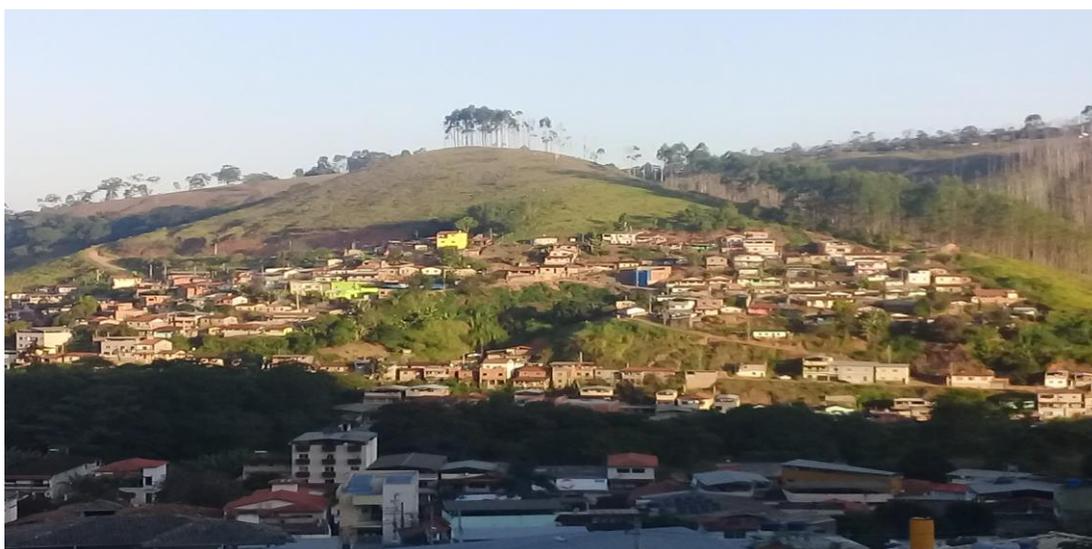
Figura 5.15 – Bairro Maria Chicão em 2022

Na figura 5.15 observa-se a região onde se localiza a encosta em estudo bem povoado. O registro de 2022 mostra que mesmo com a vulnerabilidade da área para períodos de grandes precipitações, é possível observar uma crescente ocupação na área. A figura 5.16 em questão foi registrada em dia ensolarado, diferente das imagens anteriores que constam registros de períodos de chuvas.

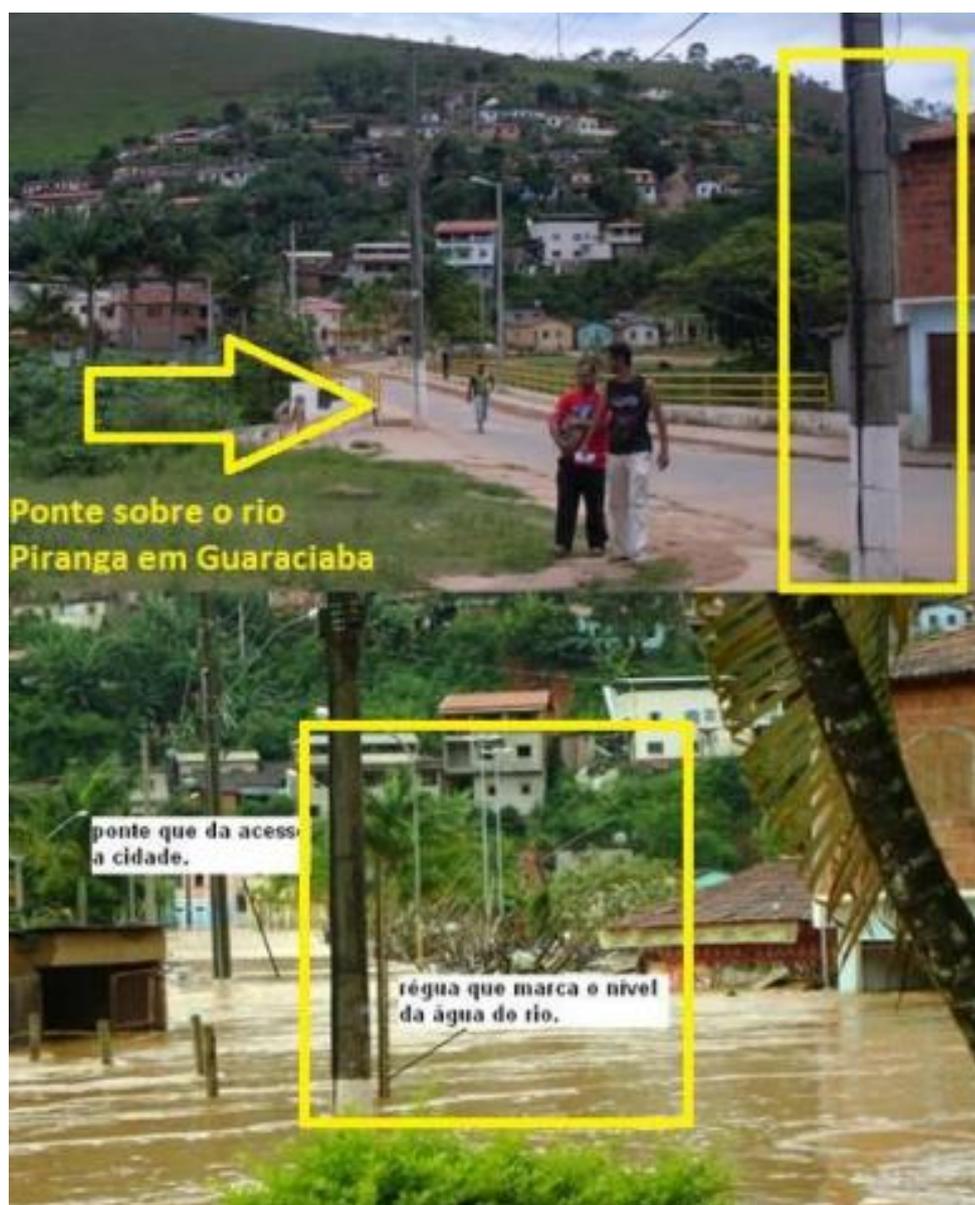
Figura 5.17: Bairro Maria Chicão ao fundo da imagem

A figura 5.17 mostra a cidade em 2010 em período seco e chuvoso, e ao fundo esta o bairro Maria Chicão as margens do rio, na imagem do período seco, observa-se pessoas sobre a ponte, o poste que mostra o nível da água, na imagem com tempo chuvoso a cidade encontra alagada e o nível é medido no poste que fica sobre a ponte que liga os dois lados da cidade.

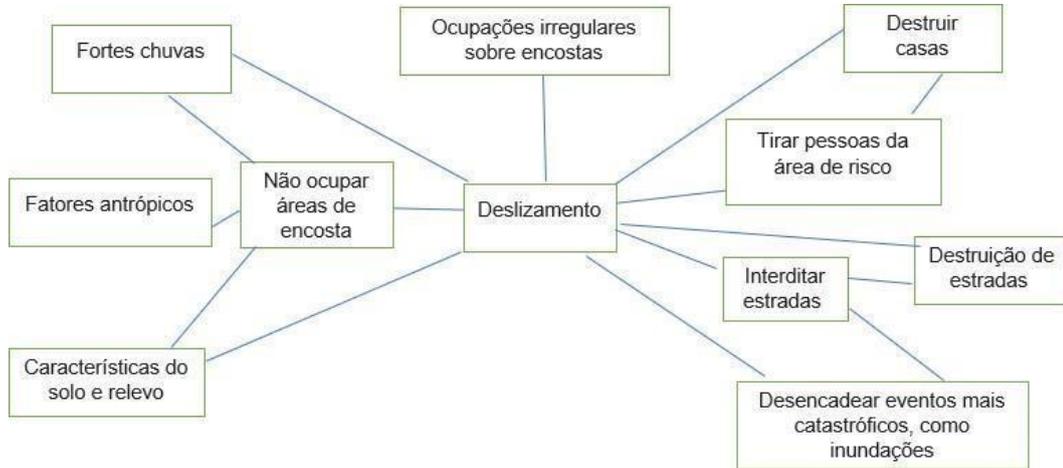
Figura 5.18: Bow Tie

Essa figura 5.18 a representação evidência a probabilidade das falhas com as fortes chuvas, o risco da ocupação irregular como uma das principais vulnerabilidades e as consequências desse fato com a destruição de casas, estradas e desmoronamentos dentre outros.

Para a elaboração do Bow Tie, modelo esse que evidência os pontos chave para o trabalho, percebe-se que para gerenciamento do risco, essa ferramenta ilustra a compreensão da análise, mostrando pelo desenho as possíveis falhas e ameaças como as chuvas, ações antrópicas, as características do solo e relevo.
